Título: Construcciones de tierra bioclimáticas en Pampa Aullagas, Departamento de Oruro

Lugar: Oruro

Municipio: Pampa Aullagas

Fecha y año: 28 de Abril del 2022

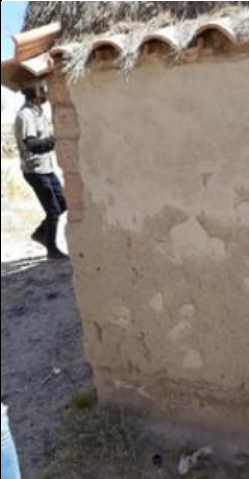
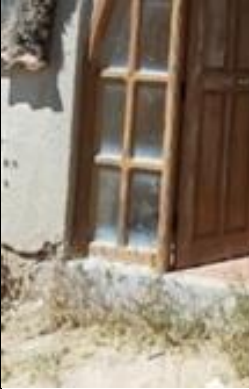
Etapa de la construcción	Fotografía	Situación de los hechos
<p>Sobrecimientos de piedra bruta y mortero de barro.</p>

<p>Sobrecimientos de piedra y mortero de barro, en buen estado. La humedad por capilaridad ha producido el desprendimiento parcial del revestimiento.</p>

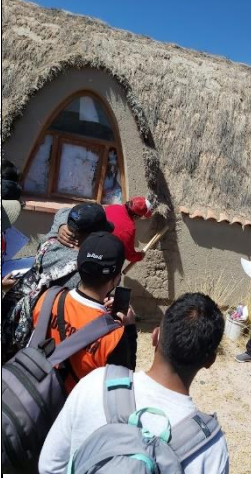
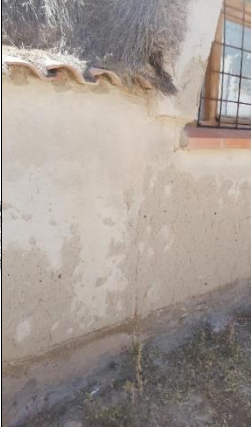
<p>Paredes de adobe</p>

<p>Las paredes de la construcción con mampostería de adobe se encuentran en buen estado.</p> <p>Los muros de tierra suelen tener problemas de erosión ya que este proceso negativo en la mayoría de casos, se puede dar de muchas maneras posibles, las fuerzas del viento como de la lluvia o el hielo dañan el aspecto y funcionamiento de los muros, pero como se ha podido comprobar en este caso no sufrió daños considerables.</p> <p>La humedad por capilaridad ha producido el desprendimiento parcial del revestimiento de las paredes de adobe.</p> <p>La estructura portante de los adobes en las construcciones, vinculan los muros con los dinteles de las ventanas y cubiertas de tierra y paja, existe el perímetro de unión entre pared, ventana y la cubierta.</p>
--	--	---	---

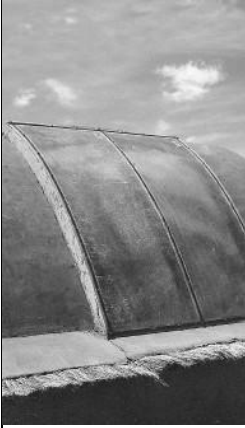
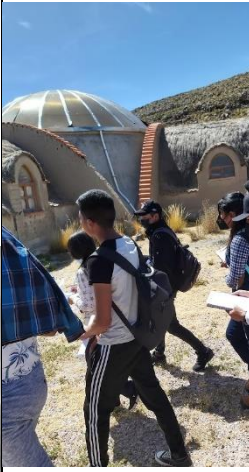
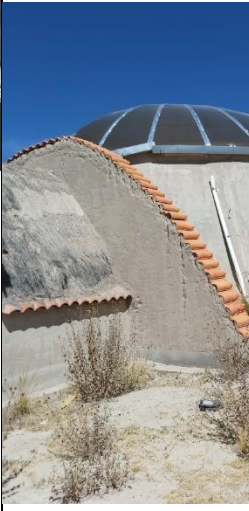
<p>Cubiertas transparentes</p>

<p>Las cubiertas transparentes se encuentran en estado regular por falta de mantenimiento, especialmente en la estructura que la sustenta.</p> <p>El policarbonato es un material muy resistente, es capaz de aguantar fuertes golpes y caídas de objetos sin quebrarse ni dañarse, a diferencia del vidrio que es mucho más frágil. Esta resistencia hace del policarbonato un material ideal para techos y cubiertas, aunque con una duración limitada.</p>
--	---	--	---

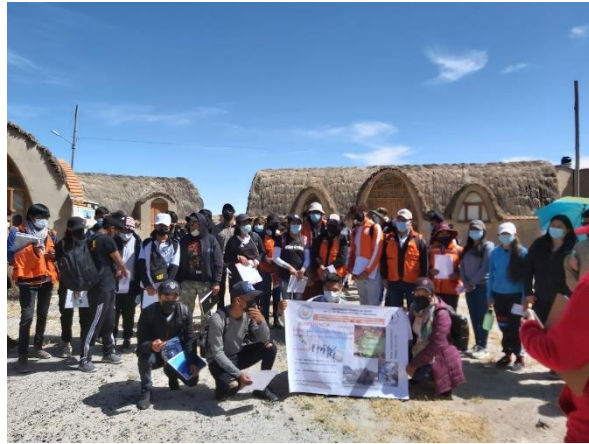
Fotografías

Los Universitarios de las Asignaturas de Construcciones I “D” y “E”, del área de Tecnología realizó el trabajo de campo, verificando el uso de los materiales de construcción y su grado de conservación.
